FICHE D'ÉCART

Exploitant : ARROW AVIGNON

Site inspecté : SORGUES 75013

Date de l'inspection : 6 septembre 2017

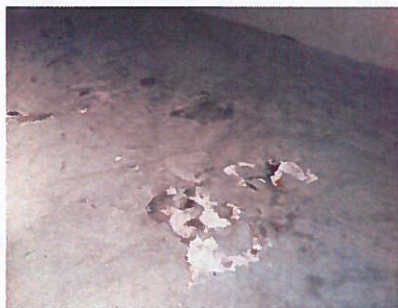
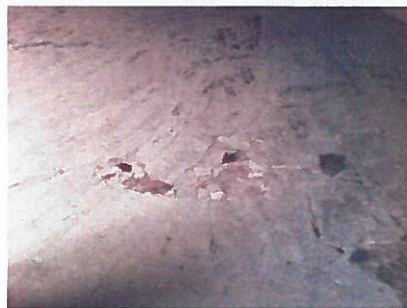
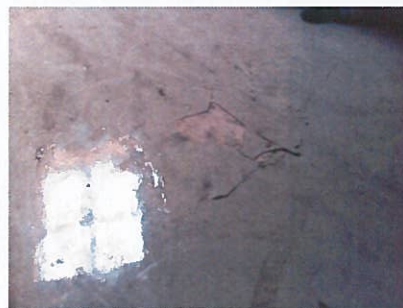
le revêtement de sol de la salle de charge pour les cellules occupées par la société Logisorgues est endommagé.

**Écart aux dispositions de :** Article 8.4.1 - Retentions et confinement

II) La capacité de rétention est étanche aux produits qu'elle pourrait contenir et résiste à l'action physique et chimique des fluides....

Le revêtement du sol du local de charge sera remis en état conformément au devis de la société Facility Atome ci-joint.

Le PV de réception des travaux sera transmis à la DREAL dès réception.
