## FICHE D'ECART

Exploitant : Altéo Gardanne

Site inspecté : Usine de Gardanne

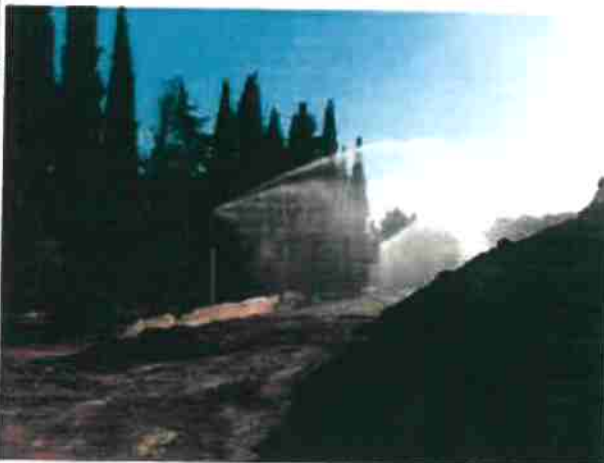
Le stock passant de bauxite côté Est/Nord-Est de l'usine fait l'objet d'un encroustème par polymère pulvérisé. Cette disposition est complétée par un dispositif d'abattage des poussières par voie humide, cependant ce dispositif n'est pas conçu de manière à traiter la totalité des émissions du stock, quel que soit l'orientation du vent. Une partie du stock n'est pas atteint par les aspersionneurs en place.

Le manque de couverture par aspersionneur de la bordure du stock a été discuté lors de l'inspection sur le terrain. Il a alors été fait mention par l'exploitant du projet, en cours, d'extension du système d'arrosage à cette partie du stock.

Le système a bien été mis en service début décembre 2017, et ci après une photo de celui-ci en fonctionnement.

Commentaires sur site du 29/03/2019, les 3 aspersionneurs situés sur le stock de bauxite étaient inopérants. Ces trois aspersionneurs ont été remis en service dès le 04/04/2019. Les photos ci-après les montrent en fonctionnement.
