## FICHE D'ÉCART

Exploitant : SUEZ RV Méd.

Site inspecté : Entraigues

Date de l'inspection: 29/10/2019

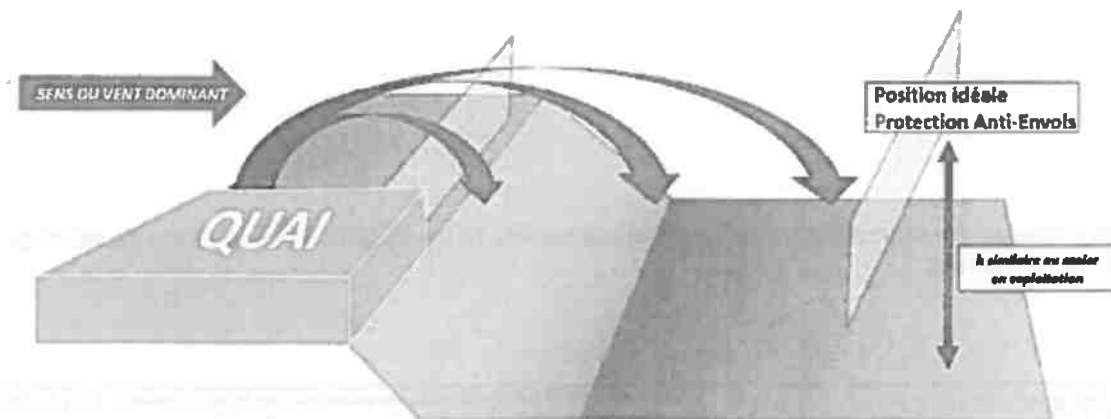
Les barrières anti-envols actuelles ne permettent pas de capturer suffisamment les envols produits lors du vidage. Ceux-ci se retrouvent dans le talus en contre-bas de la zone de vidage et il n'est pas possible de les ramasser tant qu'ils ne tombent pas au bas du talus. L'effet est particulièrement important lors de l'exploitation de la partie Sud du casier.

Le vent dominant est le Mistral (Nord-Ouest). Le sens de phasage d'exploitation d'Entraigues II (Nord vers le Sud) ne permet pas le positionnement de protection anti-envols en hauteur en aval de la zone exploitée. De ce fait, les protections anti-envols sont trop proches de la source des envols et ceux-ci passent au-dessus avant de retomber.
