FICHE D'ÉCART

Exploitant : Tuilerie MONIER

Site inspecté : Marseille 13^{ème}

Date de l'inspection: 03/07/2019

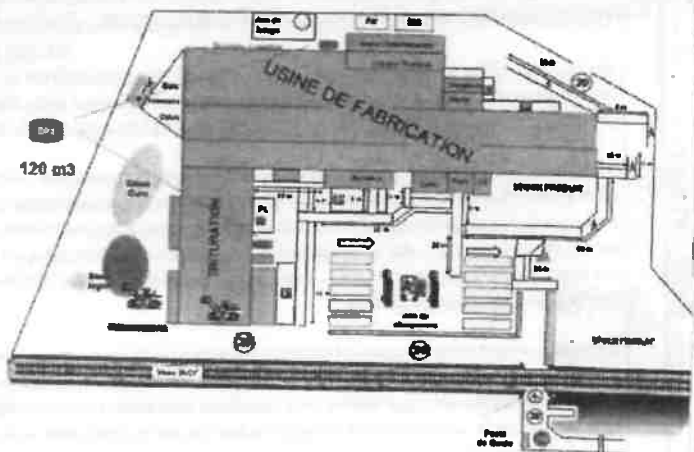
L'EXPLOITANT NE DISPOSE PAS DE BOUCHES OU DE POTEAUX D'INCENDIE CONFORMÉMENT AUX PRÉSCRIPTIONS DE L'ARTICLE 7.6.3 DE L'AP DE 2005

Pour nous mettre en conformité avec notre arrêté préfectoral afin de fournir 60m3 d'eau durant 2 heures nous avons soumis au chef de bureau ICPE - GA - PS de la division prévention du Bataillon de marins-pompiers de Marseille notre projet d'installation de 2 citernes souples de défense incendie d'une capacité total de 120m3 (voir projet d'implantation ci-conte).

Si cette solution est validée d'ici fin août, les citernes seront installées au plus tard d'ici fin octobre.
