## FICHE D'ÉCART

Exploitant : GIE SORGUES MEDITERRANEE

Site inspecté : Le PONTET 84130

Date de l'inspection : lundi 1 octobre 2018

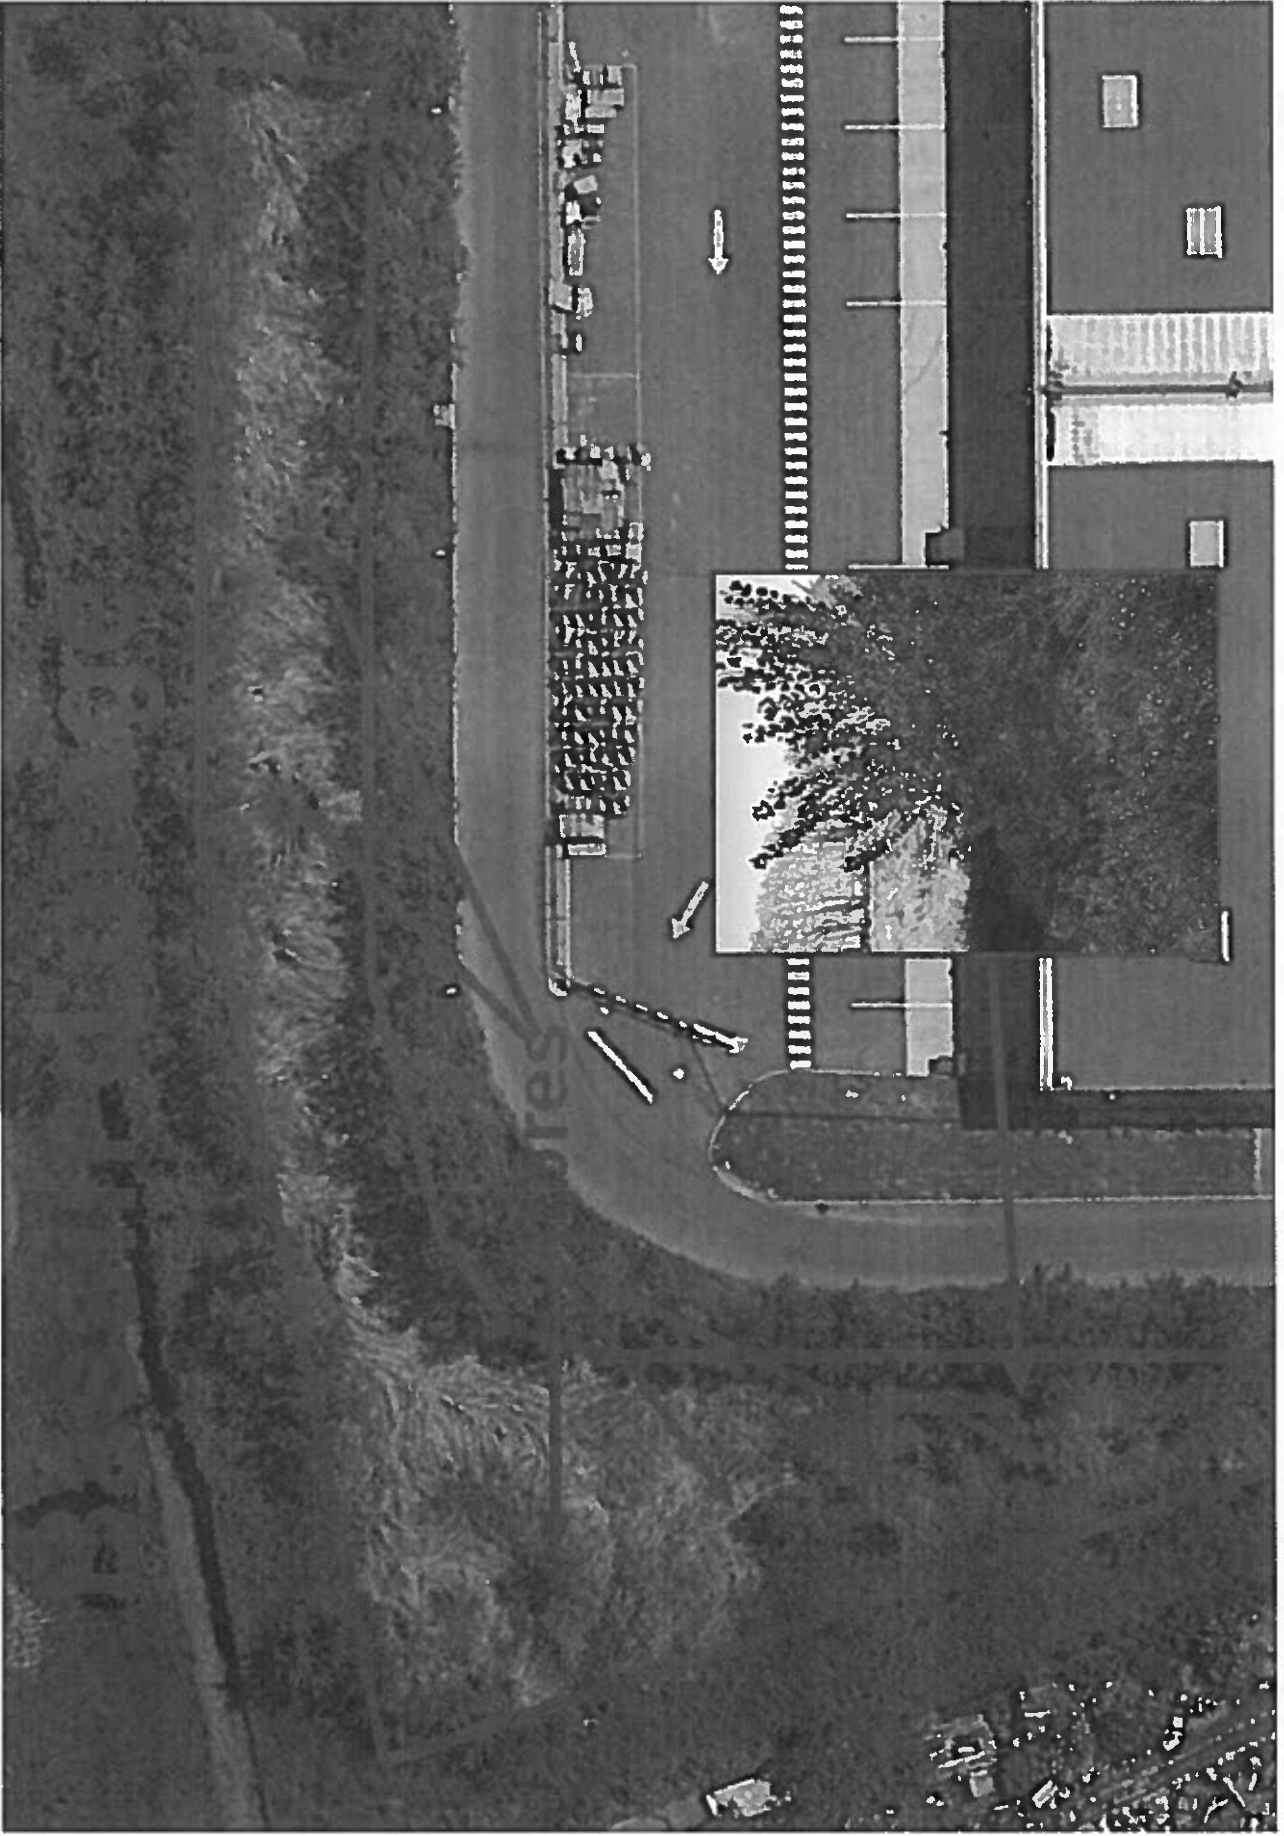
Le bassin d'orage décrit à l'article 4.3.5 de l'arrêté préfectoral SI2009-12-09-0040-PREF nécessite un entretien. Des arbres poussent dans le fond du bassin. Voir annexe

Vous voudrez bien trouver en annexe à cette fiche d'écart n°1 la commande signée le 17 octobre 2018 et adressée à la SARL ESPACE de PROPLETE en vue de :

- la taille des Arbres et arbustes le long de la route nord du bâtiment,
- la suppression des arbres dans les bassins.

L'intervention était planifiée en semaine 43 (du 22 au 26 octobre), mais a été repoussée compte tenu des fortes pluies. Elle est dorénavant prévu début novembre, suivant le temps.

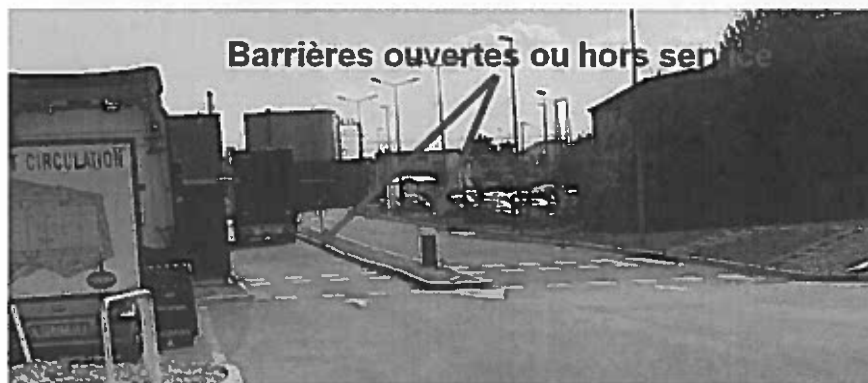
L'accès à l'établissement est libre. Les moyens pour limiter l'accès ne son pas en fonction. (barrières hors service ou ouvertes)

Écart aux dispositions de : l'article 7.3.2 de l'arrêté préfectoral SI2009-12-09-0040-PREF  
 " Toute personne étrangère à l'établissement ne doit pas avoir libre accès aux installations. "

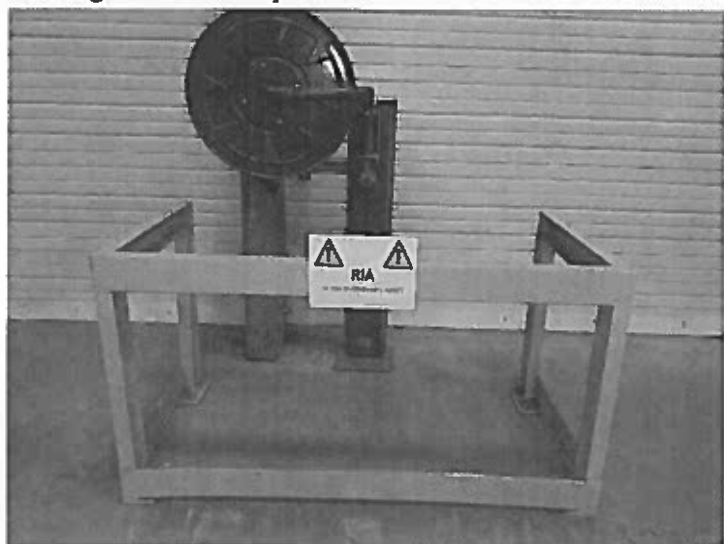
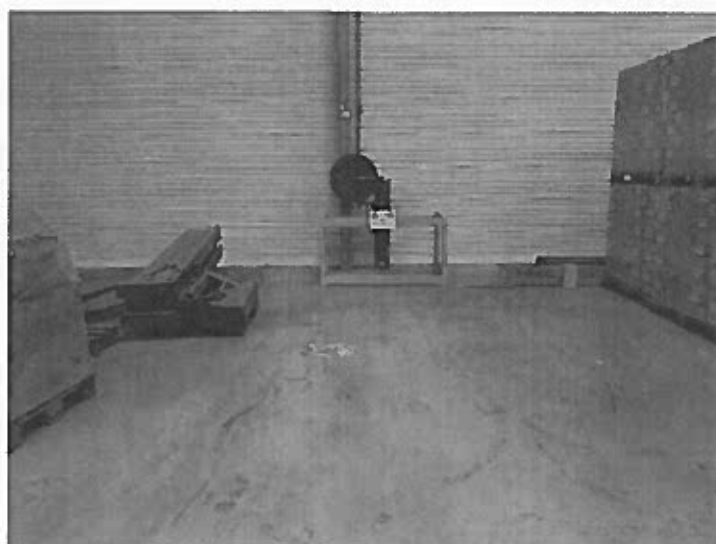
Dans la cellule A, occupée par la société Épisaveurs, 2 RIA situées au fond de la cellule ne sont pas facilement accessibles. Voir annexe

Vous trouverez ci-dessous 2 photos des RIA en fond de cellule A. POMONA EPISAVEURS a en outre ajouté un affichage devant chaque RIA

Vous trouverez en page suivante deux photos démontrant que ces RIA sont à nouveau accessibles.

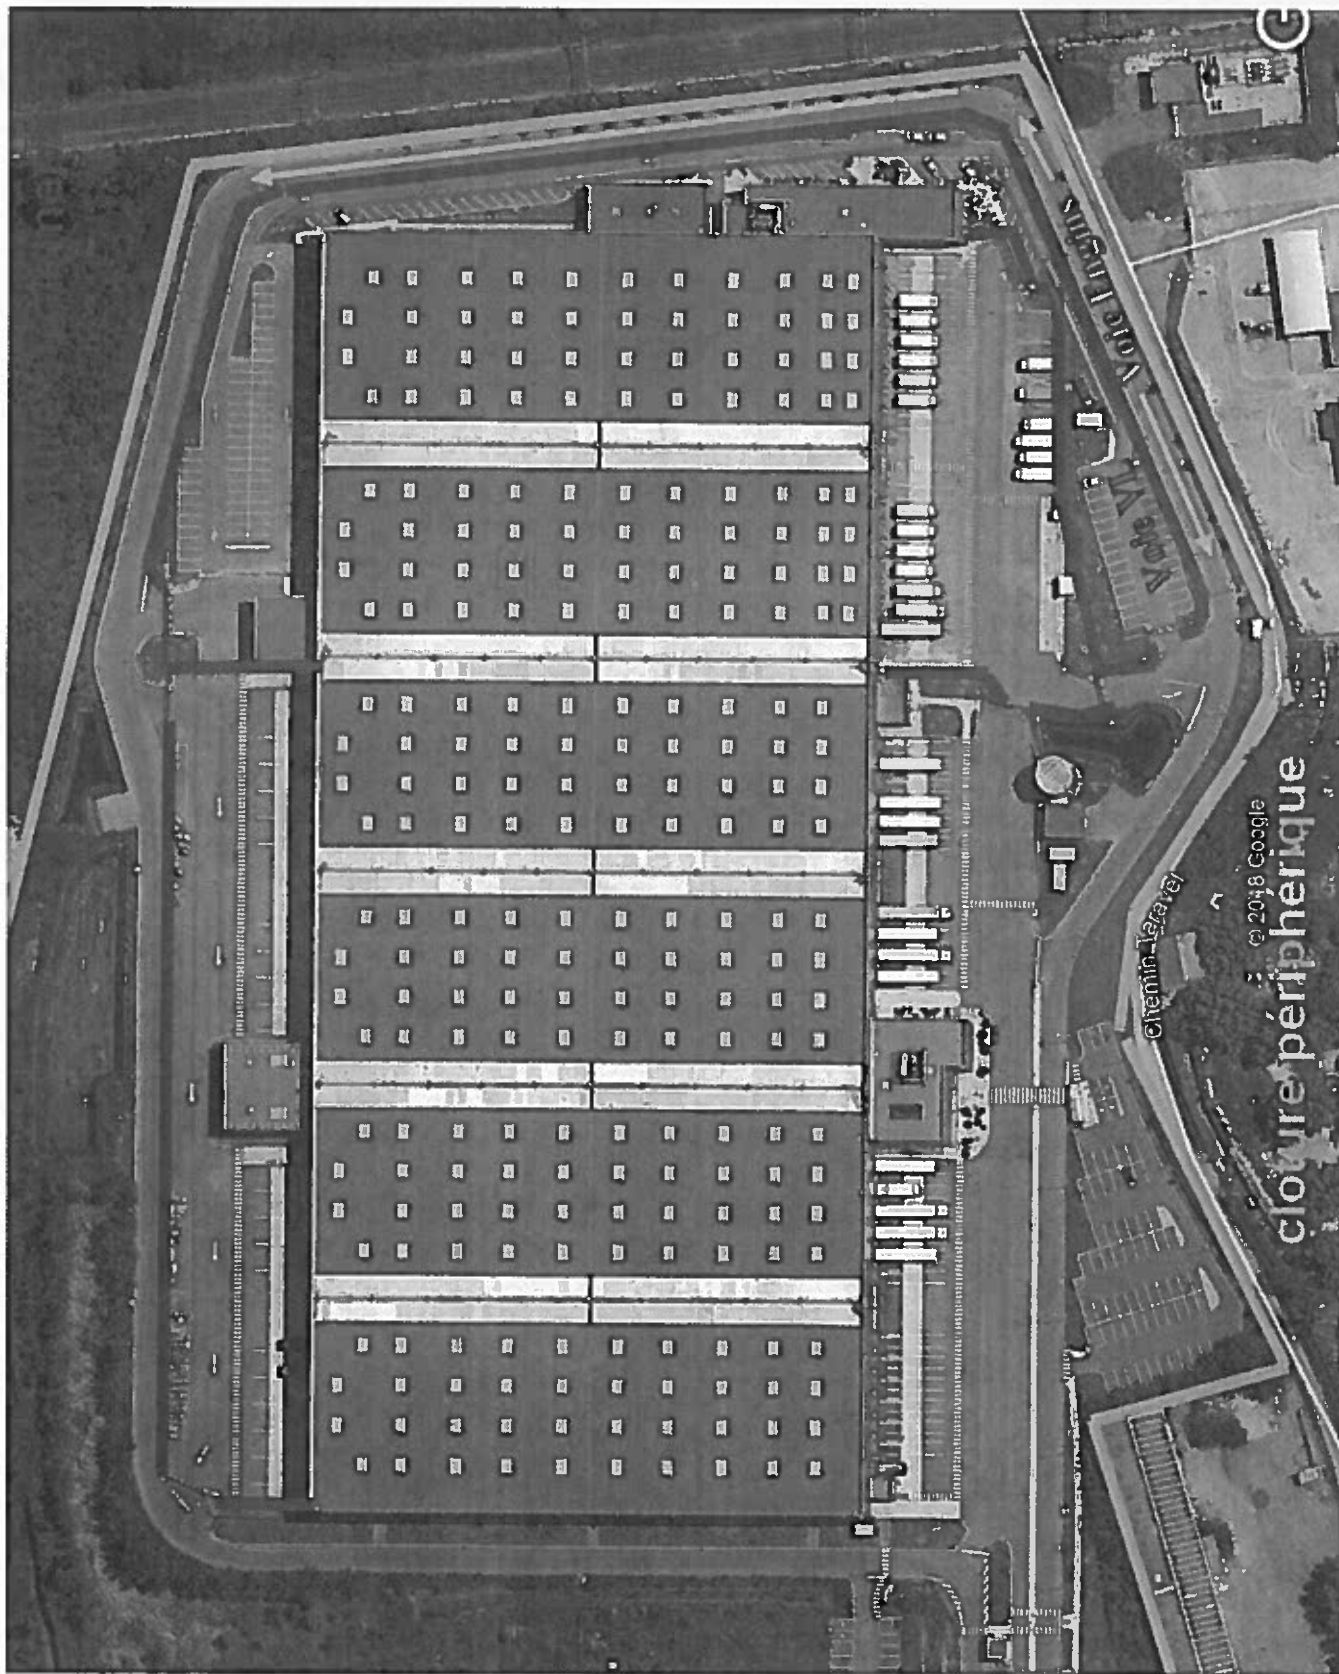
Annexe fiche n°5 GIE Sorgues Méditerranée visite du 19/09/2018

Du côté des cellules A et B, occupé par la société Épisaveurs, une clôture supplémentaire limite l'accès au bâtiment via la voie engin. De plus cette clôture limite l'accès à certain poteaux d'incendies. Cette clôture limite l'accès des véhicules d'interventions. (Voir annexe)

Une clôture ayant été installée entre la voie VL et la voie PL, l'accès de la voie PL vers les issues des cellules A et B, et les poteaux incendie n'est plus possible. L'accès par la voie VL tel que vous le précisez ne peut être envisageable, cette voie n'ayant pas les caractéristiques de la voie engins prévue au dossier de demande d'autorisation et prescrite à l'article 7.3.3 de l'arrêté préfectoral d'autorisation n° SI2009-12-09-0040-PREF du 9 décembre 2009 modifié par l'arrêté préfectoral complémentaire n° 2011357-0007 du 23 décembre 2011.

De plus cette voie est bordée par un ensemble de parkings VL occupés par les véhicules du personnel qui sont susceptibles de gêner l'accès et les déplacements des engins du SDIS en cas d'intervention.

Nous avons soumis notre analyse à l'avis du SDIS 84 en date du 12 octobre 2018 qui confirme que “ **cette nouvelle clôture limite effectivement l'accès des véhicules d'intervention au bâtiment** ”
