## FICHE D'ÉCART

Exploitant : RTM La Rose Métro

Site inspecté : Marseille 13<sup>ème</sup>

Date de l'inspection: 06/08/2019

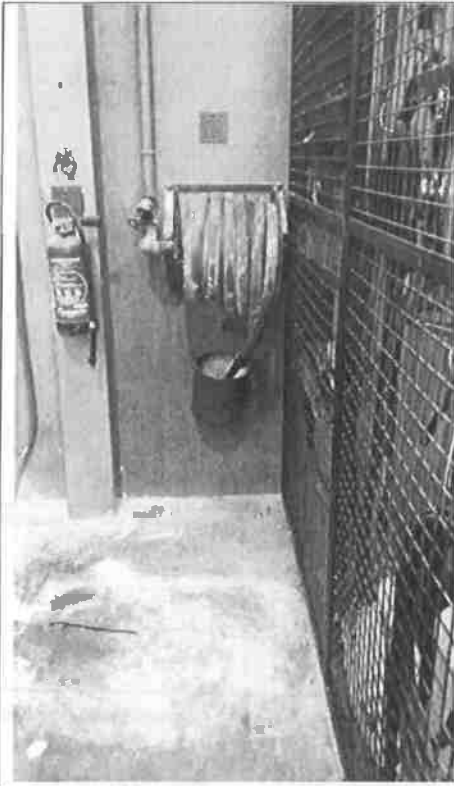
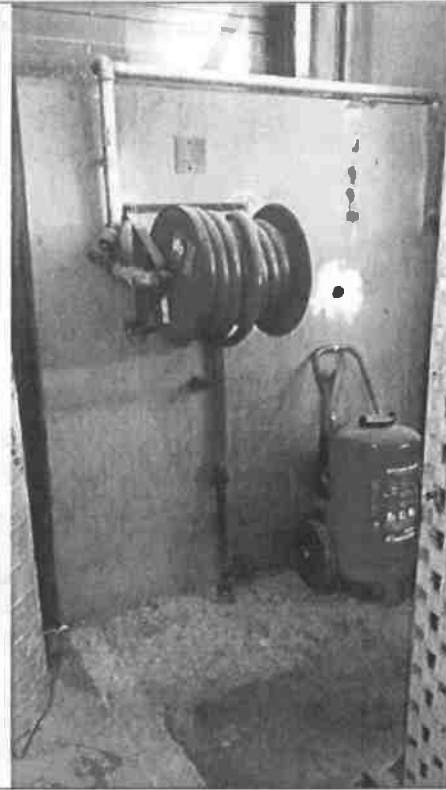
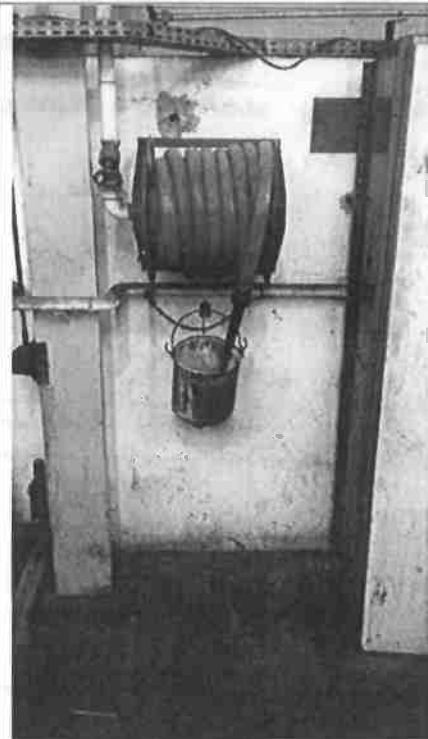
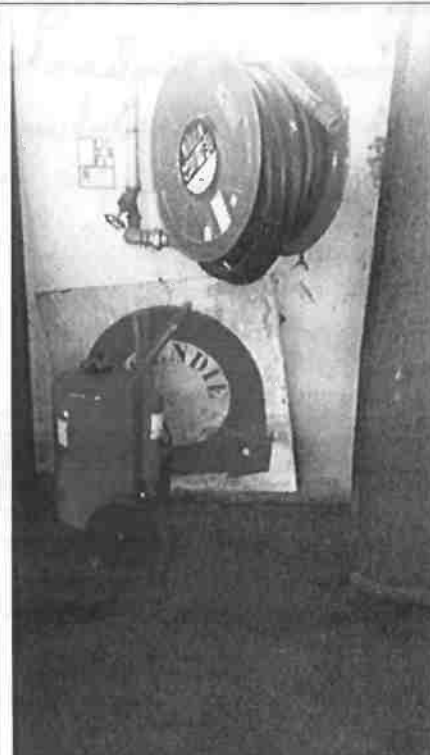
FICHE D' ECART N°2 / LEVEE DE RESERVE RIA

**Constat de l'inspecteur : Des RIA SONT INACCESSIBLES DANS LE LOCAL ATELIER DU FAIT DE L'ENTREPOSAGE DE MATÉRIEL DEVANT CEUX-CI. LES FLEXIBLES DE CERTAINS D'ENTRE EUX SONT EN MAUVAIS ÉTAT.**

« Ces équipements sont maintenus en bon état, repérés et facilement accessibles »

Les zones ont été dégagées et une signalisation est en cours de réalisation pour interdire tout stockage devant les RIA. L'entretien des RIA sera réalisé avec le contrôle périodique annuel.

L'inspection prend note des actions entreprises pour dégager l'accès aux RIA. La réponse n'est pas entièrement satisfaisante puisque les flexibles n'ont pas été remplacés. L'écart sera levé à la réception des pièces justifiant de l'entretien des flexibles.
