FICHE D'ECART

Fiche n° 1

Exploitant : **ALTEO GARDANNE** Site inspecté : **USINE** Date de l'inspection : **15 03 2018**

Réponse à écart n°1 – inspection du 15/03

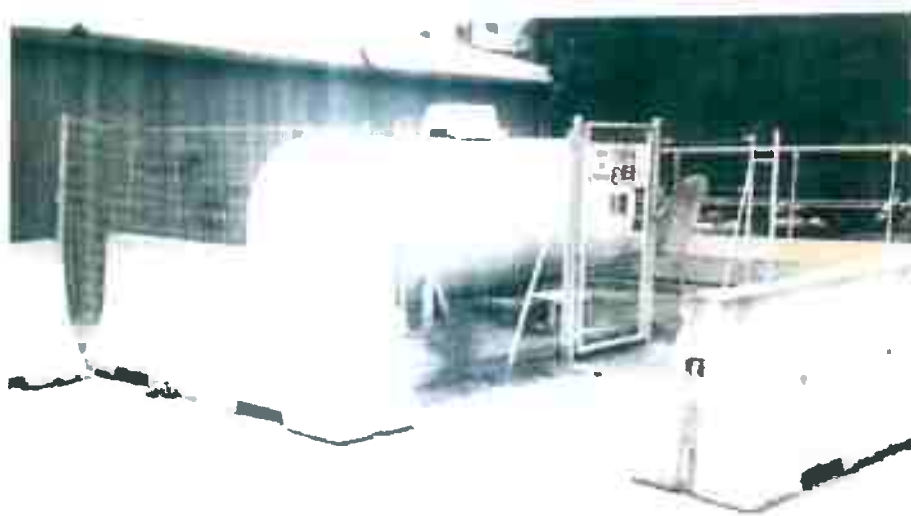
Un engin de manutention à moteur thermique était garé à moins de 3 mètres de la cuve de GPL située au niveau du broyage SB contrairement aux mesures de prévention affichées sur la cuve.
Les zones à risques doivent être matérialisées par tous moyens appropriés

Il s'agit d'un non respect de consigne ALTEO affichée à proximité de la cuve car la réglementation en vigueur (guide ATEX demande d'être stationné à plus de 3 m des brides et de la soupape. Cela ne devrait donc pas faire l'objet d'un écart de la part de la DREAL.

L'affichage sera modifié pour être strictement cohérent à la réglementation ATEX.

D'autre part, afin de faire respecter cette nouvelle consigne, un périmètre de sécurité à base de plots béton a été mis en place pour matérialiser la zone des 3 m (voir photo).
