**Objet :** Installations classées pour la protection de l'environnement.  
Conclusion de la visite d'inspection du 28 septembre 2017 de l'établissement des  
Papeteries de Gromelle situé sur le territoire de la commune de  
Saint-Saturnin-lès-Avignon (84450).

L'établissement des Papeteries de Gromelle de Saint-Saturnin-les-Avignon, dont vous êtes le représentant légal, a fait l'objet d'une visite d'inspection le 28 septembre 2017 dans le cadre de sa mise en sécurité suite à la cessation d'activité de juillet 2013.

**ANNEXE : Photographies prises lors de la visite du 26 septembre 2017**

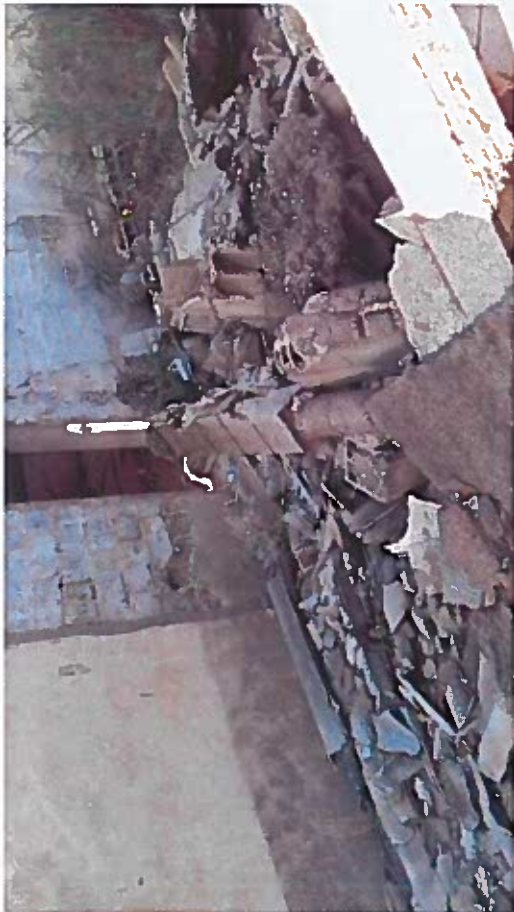
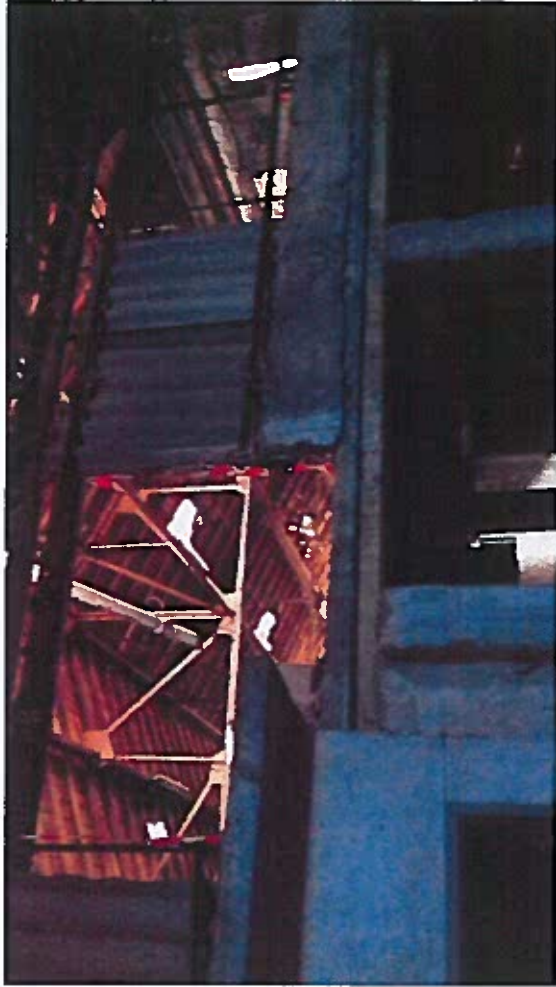
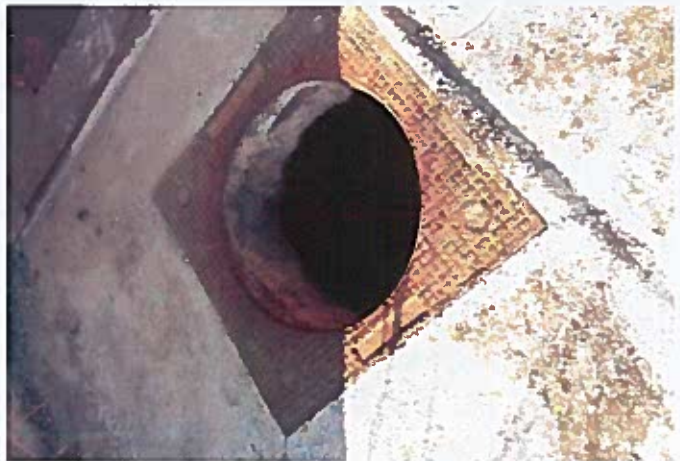
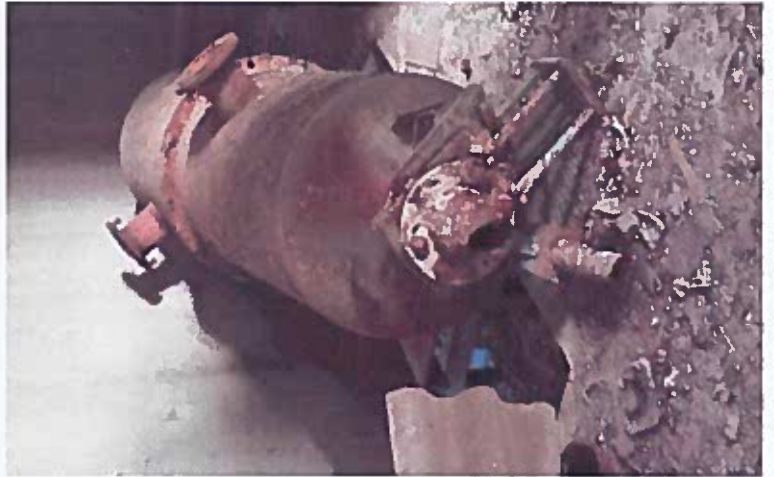
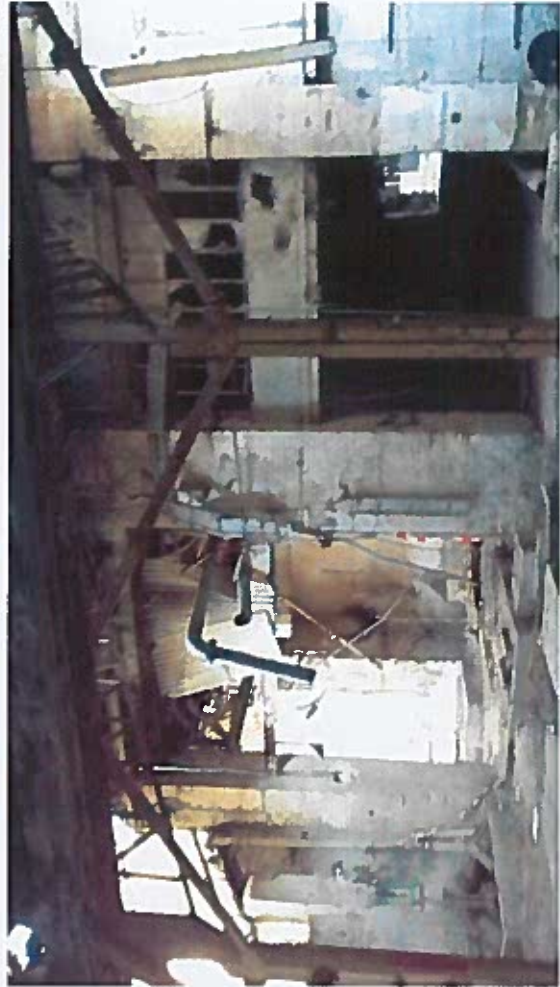
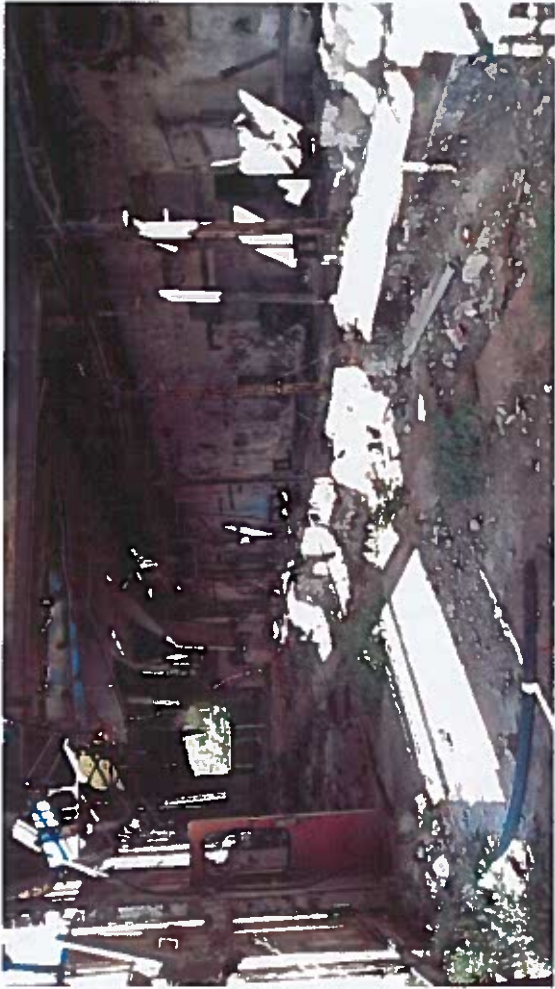
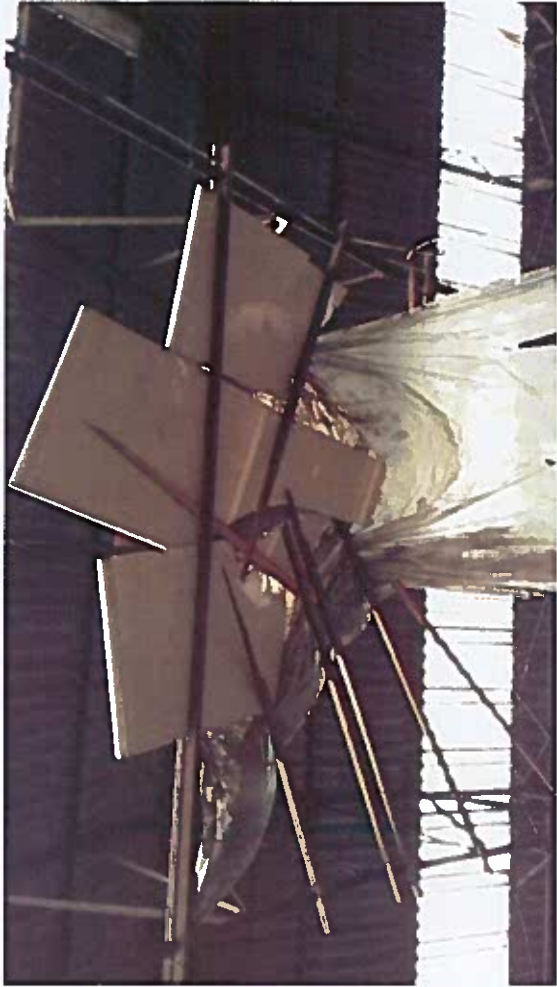
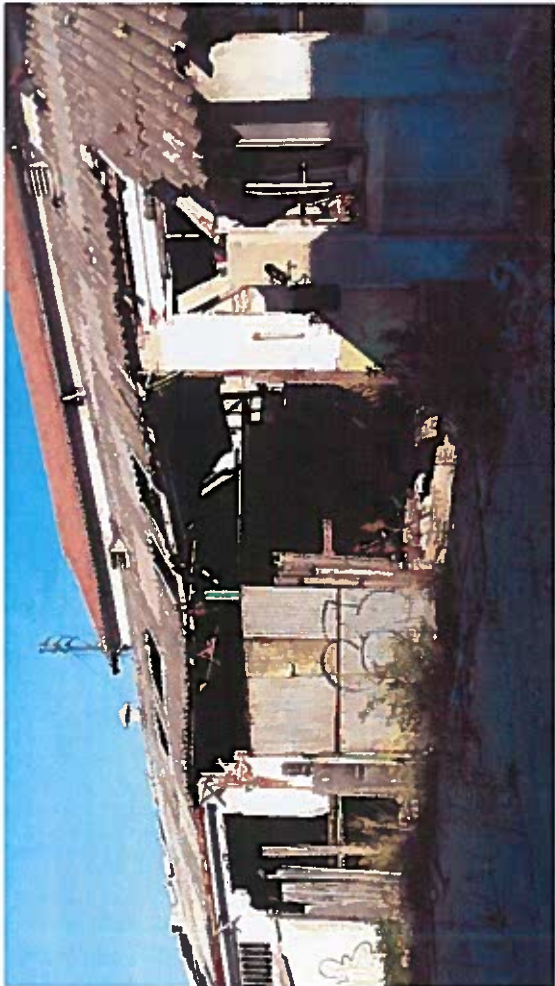
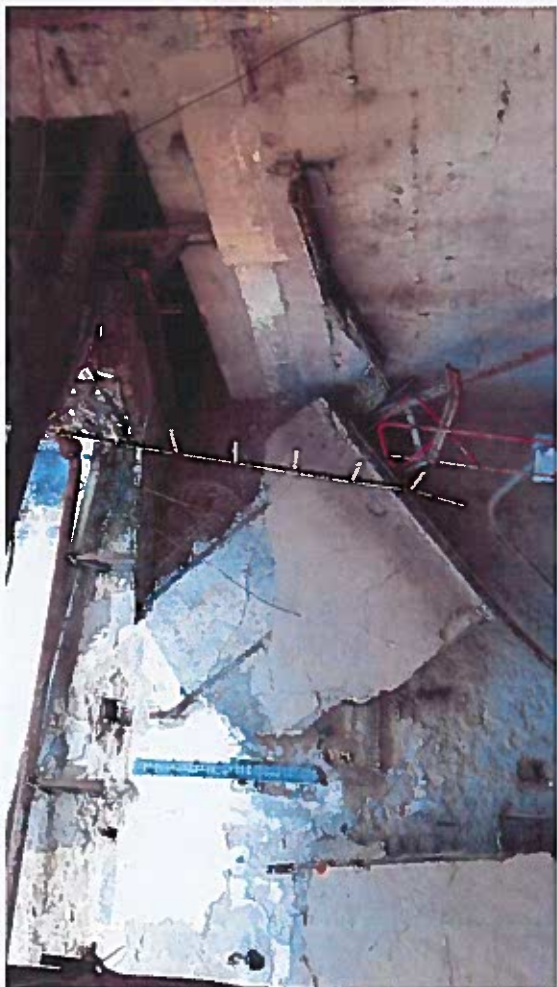
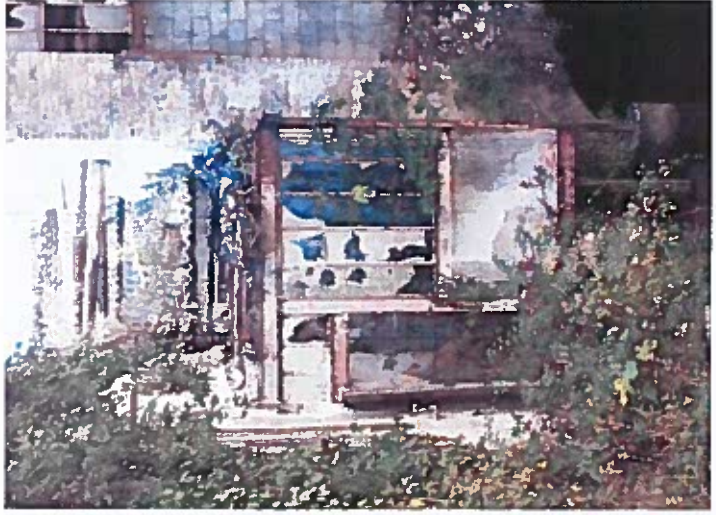
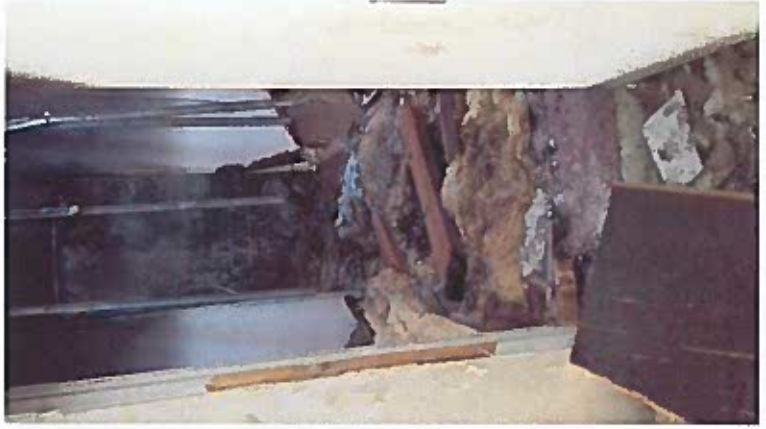
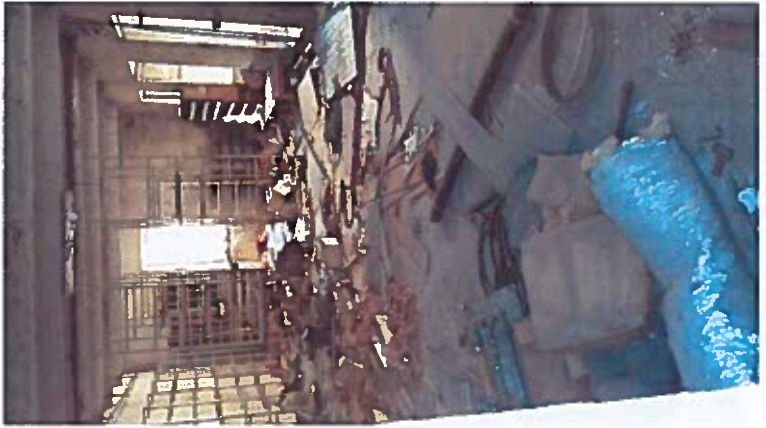
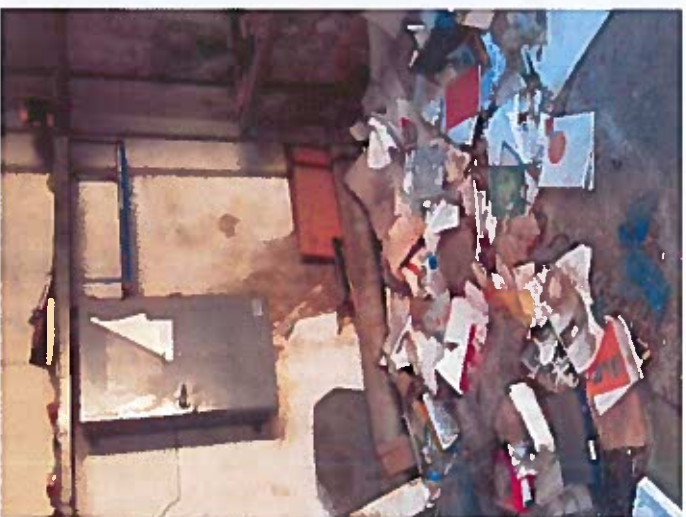
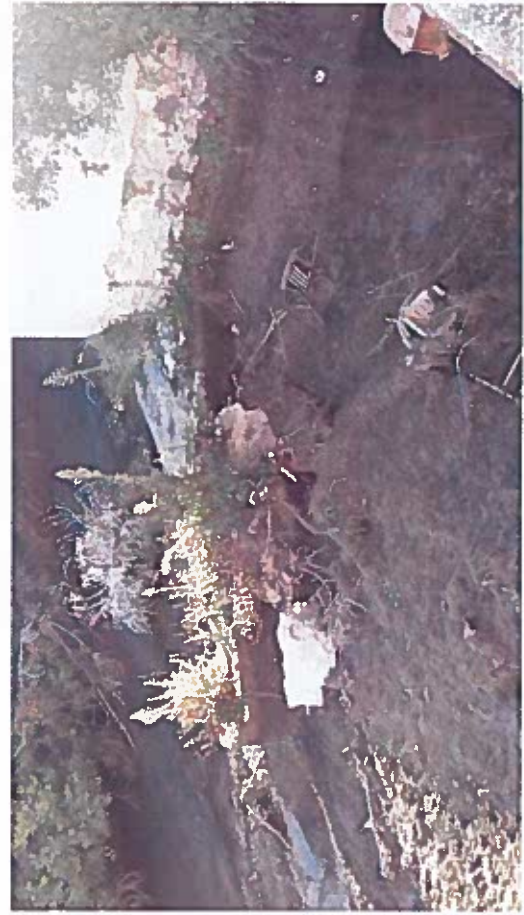
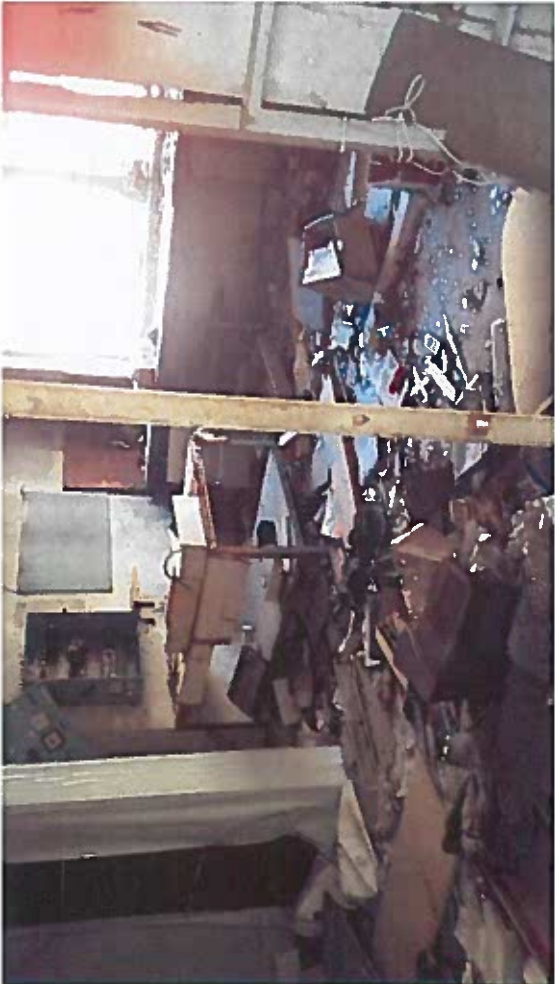
- L'interdiction d'accès semble partielle au vu du nombre d'intrusion.
- Les bâtiments sont de plus en plus délabrés et pour certains commencent à s'écrouler. Cette situation implique des risques au droit du site (chute dans des trous, chute de matériaux...) mais aussi des risques pour la sécurité publique aux alentours de l'établissement (chute de pierre, envol de tuile ou bardage...).
- Sur le site, des déchets de tout type sont encore présents dans les bâtiments mais aussi dans les canaux situés au droit du site. Ces déchets peuvent être à l'origine d'un incendie ou d'une éventuelle pollution des milieux. D'ailleurs, le site présente les traces de plusieurs incendies.

Des photographies prises lors de cette visite sont annexées au présent document et illustrent ces constats.

Je vous demande de m'informer, dans un délai de trois semaines, des mesures que vous allez prendre pour respecter les dispositions de l'article R. 512-39-1, et plus particulièrement les points suivants :

- l'évacuation des produits dangereux, et, pour les installations autres que les installations de stockage de déchets, gestion des déchets présents sur le site,
- des interdictions ou limitations d'accès au site,
- la suppression des risques d'incendie.
