FICHE D'ÉCART

Exploitant : SIBELCO FRANCE

Site inspecté : BÉDOIN 84410 Les Terriers

Date de l'inspection : lundi 24 juin 2019

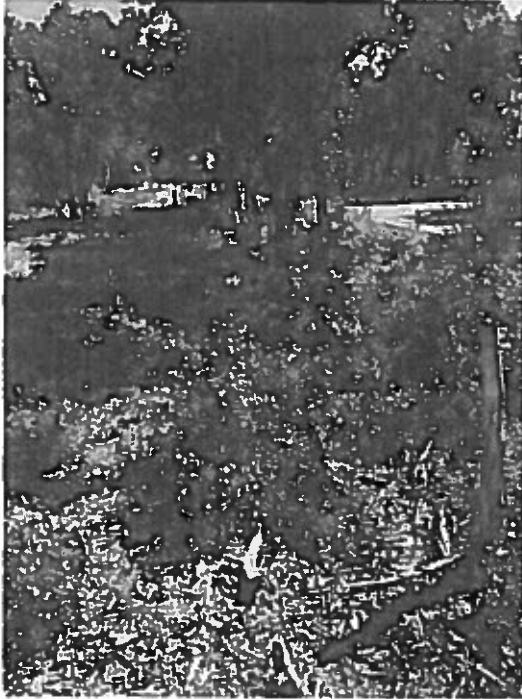
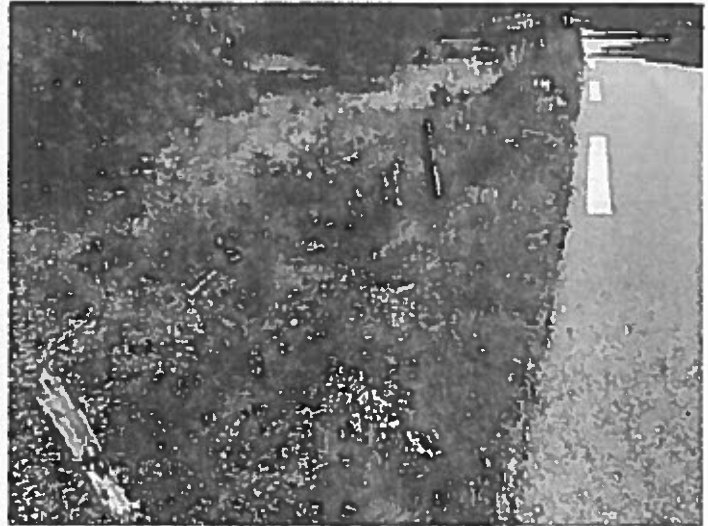
L'ensemble de la clôture périphérique doit être contrôlé et remis en état.

Vue de la clôture au sud du site en bordure du chemin des Granges

Écart aux dispositions de : l'article 12 de l'arrêté d'autorisation n° 39 du 28 mars 2001

l'accès à toutes zones dangereuse des travaux d'exploitation doit être interdit par une clôture efficace ou tout autre dispositif équivalent.

EXPLOITANT	Commentaires et réponses de l'exploitant : (suites envisagées, actions curatives et correctives avec leurs délais d'application)								
	<p>Nous prévoyons une remise en état de la clôture et son remplacement si nécessaire.</p> <p>les travaux de remplacement seront budgétés aux investissements 2020, pour une réalisation au 1^{er} semestre 2020.</p>								
DREAL	Suites susceptibles d'être données

<p><small>L'écart fait l'objet d'un engagement de mise en conformité de la part de l'exploitant avec une réalisation pour le 1er semestre 2020 compte tenu du montant d'investissement. L'inspection est dans l'attente de la fourniture de devis signé avec la mention "bon pour accord" et la production de photo de la clôture après exécution des travaux.</small></p> <p>L'inspection le : 10/09/2019</p> <p><input type="checkbox"/> Fiche soldée le :</p>
